2015.5.16 IISORA首都圏シンポジウム
日本大学湘南キャンパス

原発事故と放射能被害

～チェルノブイリと福島調査より～

今中哲二
京都大学原子炉実験所

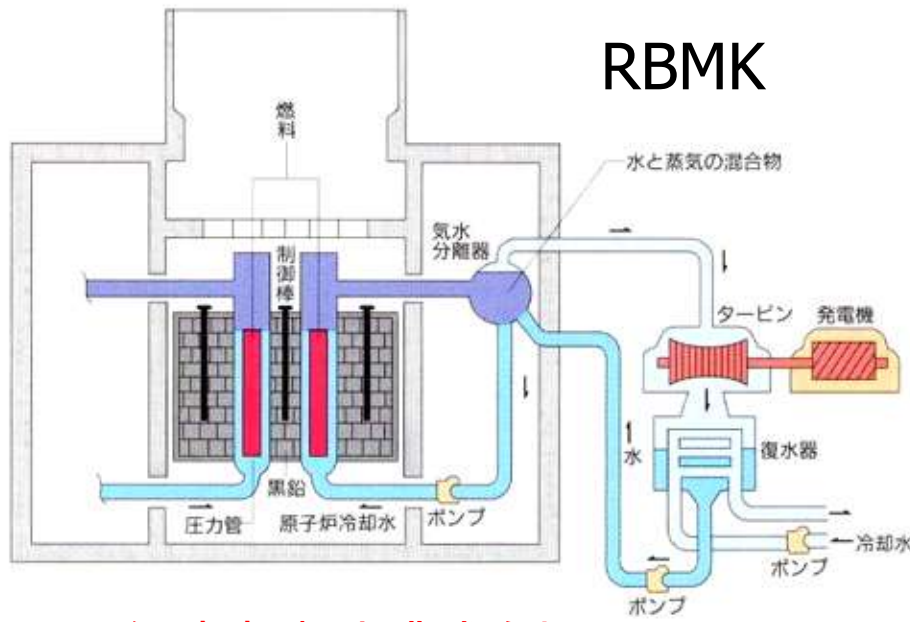
チェルノブイリ型（左）と福島型（右）

<黒鉛減速・軽水沸騰冷却・チャンネル型>

<原子力発電をはじめたときから心配された2つの事故>

◆核分裂連鎖反応のコントロールに失敗して出力が急上昇する '出力暴走事故'

◆炉心冷却に失敗して炉心が融けて（メルトダウン）してしまう '冷却失敗事故'

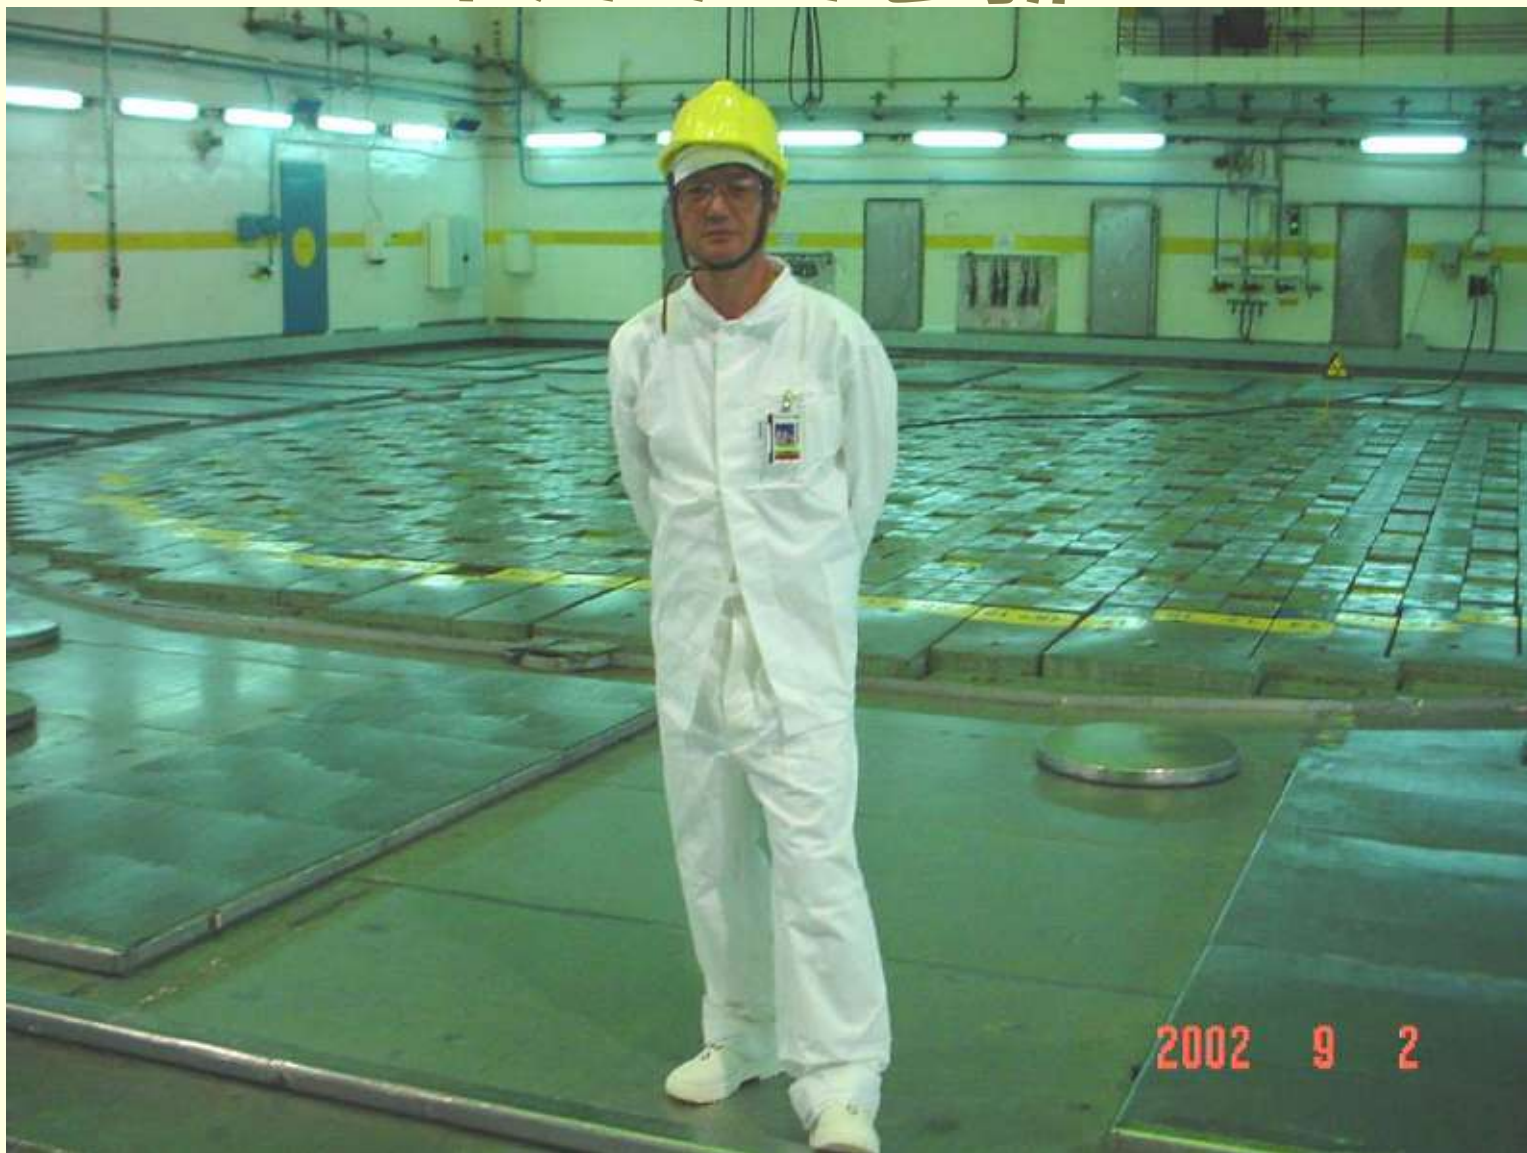
RBMK炉中央ホール

イグナリーナ2号炉

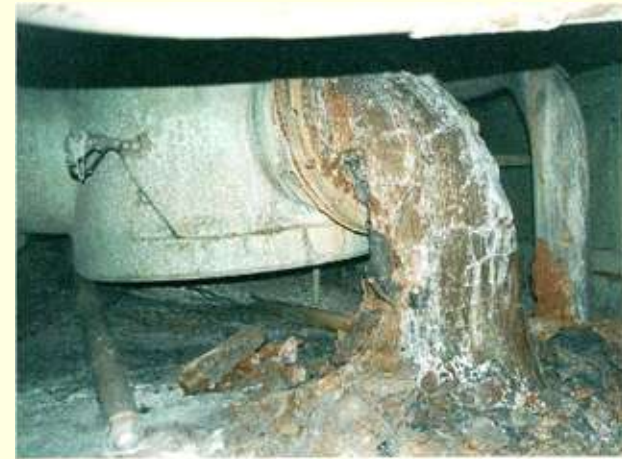
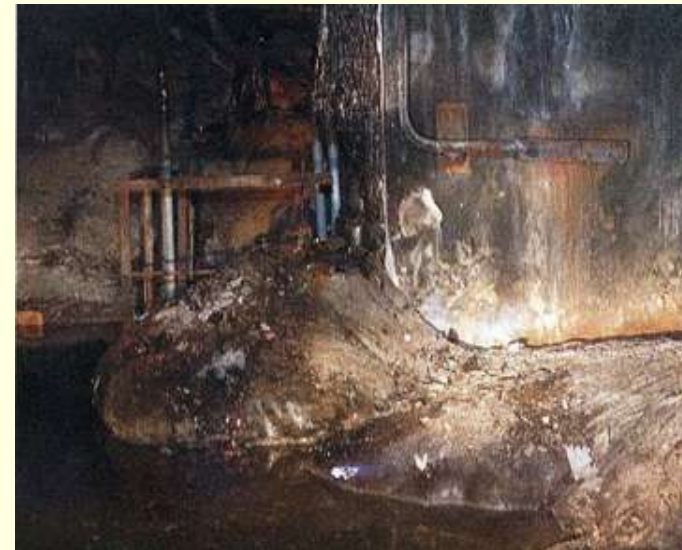
チェルノブイリと福島： 原子炉の後始末はチェルノブイリの方が簡単

チェルノブイリは冷えて固まり、空冷状態になった

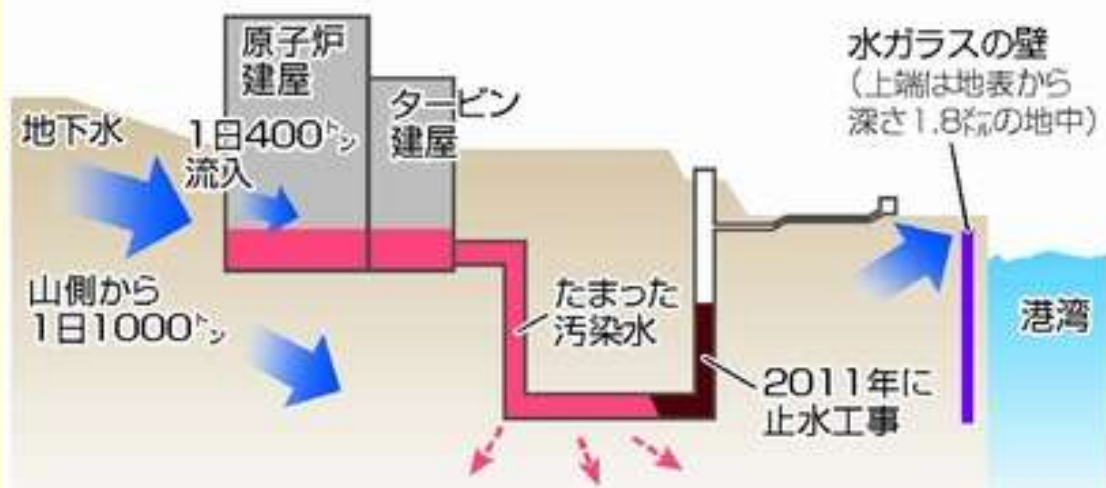
推測される汚染水流出のしくみ

※東京電力の資料と経産省の説明にもとづいて作成

毎日400トンの地下水が流れ込んで メドの立たない汚染水問題

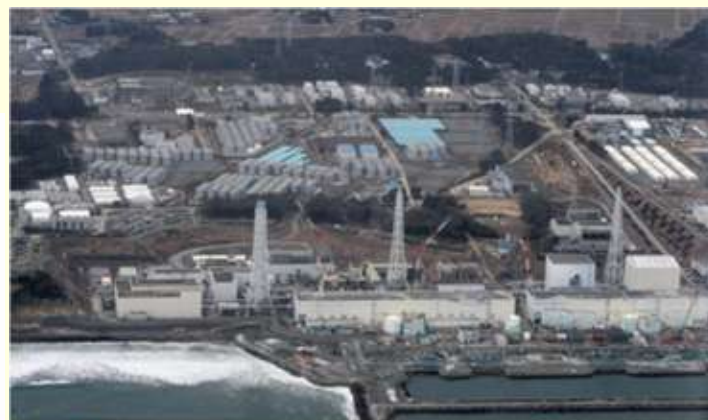
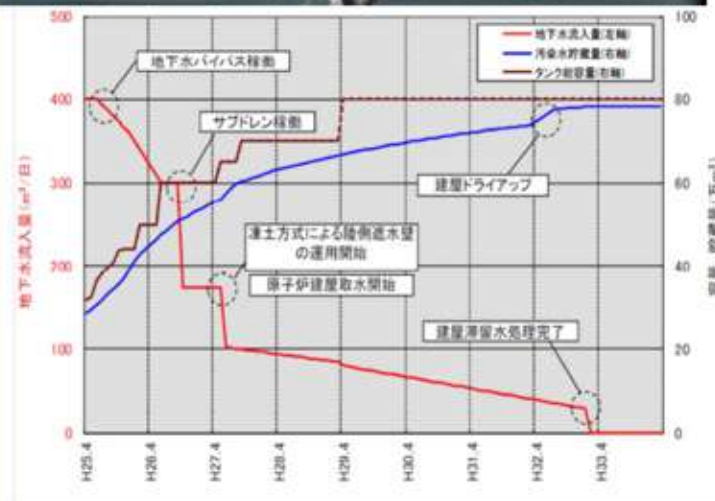
[原子炉建屋等の周囲への流入抑制策による効果の簡単な試算]

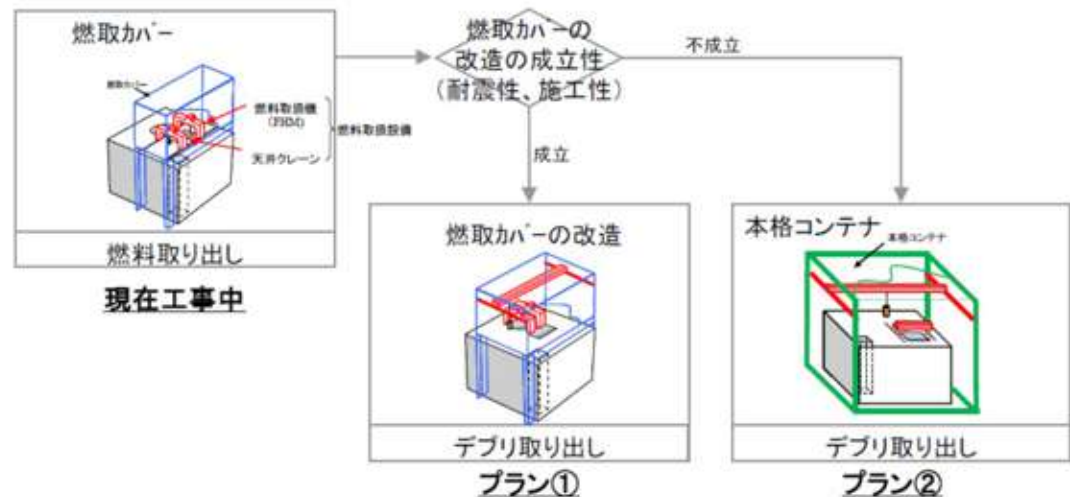
判断ポイント(HP3-1): 2015年度上半期における判断フロー

作業が順調に進んだとしても、メルトダウンした核燃料の取り出しがはじまるのは約10年後
